Escola Secundária de Emídio Navarro

COASTWATCH Europe – Portugal

Litoral do Concelho de Almada: Praia da Fonte da Telha – Praia da Rainha

António Jorge da S. Gabriel; Maria Carolina Farias; Palmira Rodrigues; Turma - 9º A

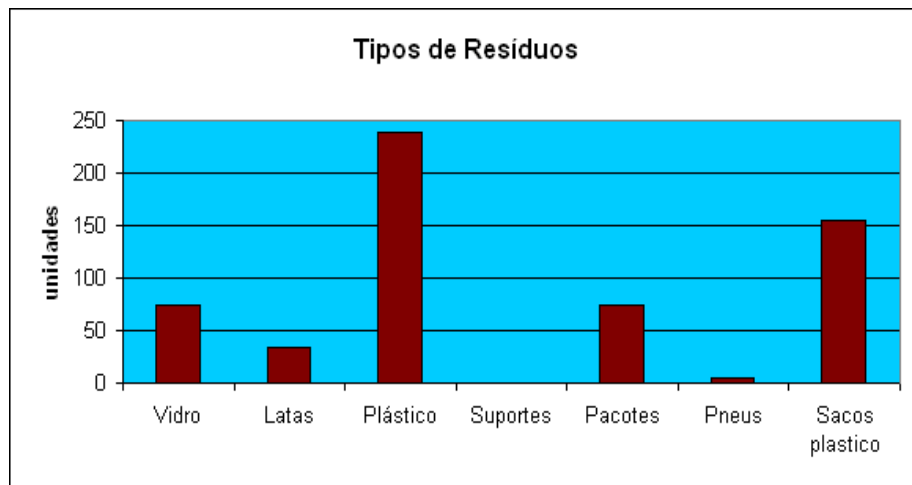
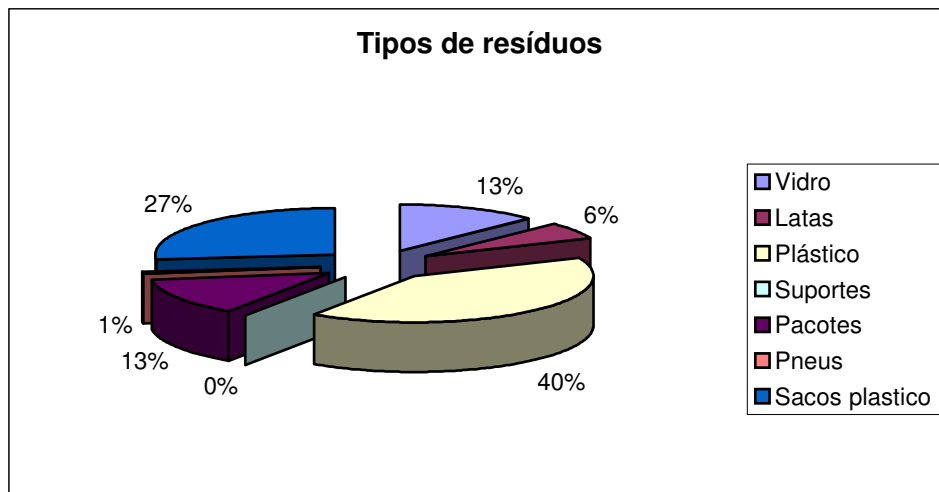
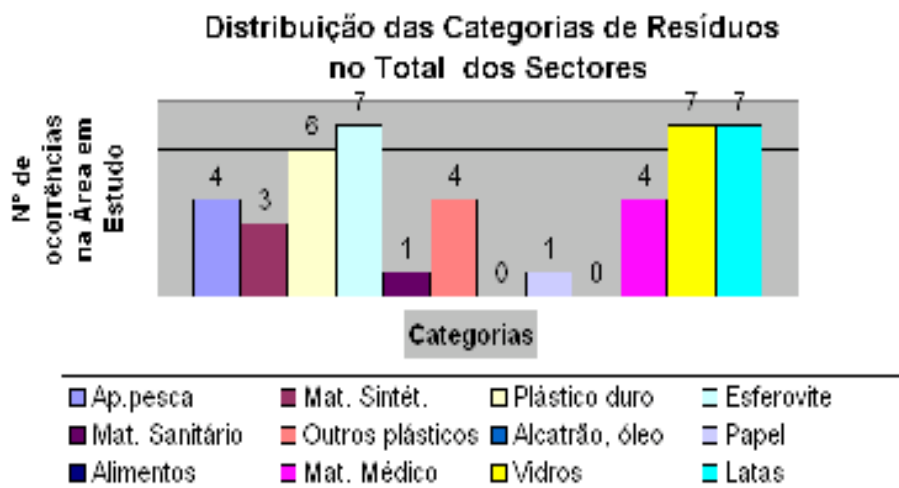
O seguinte gráfico mostra a descrição do tópico E2 do questionário *quantidade de resíduos* encontrados nos 5 Km observados:
