PLANO DE SALVAGUARDA DA TAPADA DAS NECESSIDADES (Anteplano) CONTRIBUTO SOBRE O PATRIMÓNIO HIDRÁULICO DA TAPADA DAS NECESSIDADES

PELA PRESERVAÇÃO DA GALERIA DAS NECESSIDADES
RAMAL DO AQUEDUTO DAS ÁGUAS LIVRES QUE ABASTECIA A PROPRIEDADE

Património das Águas Livres na Tapada das Necessidades - síntese

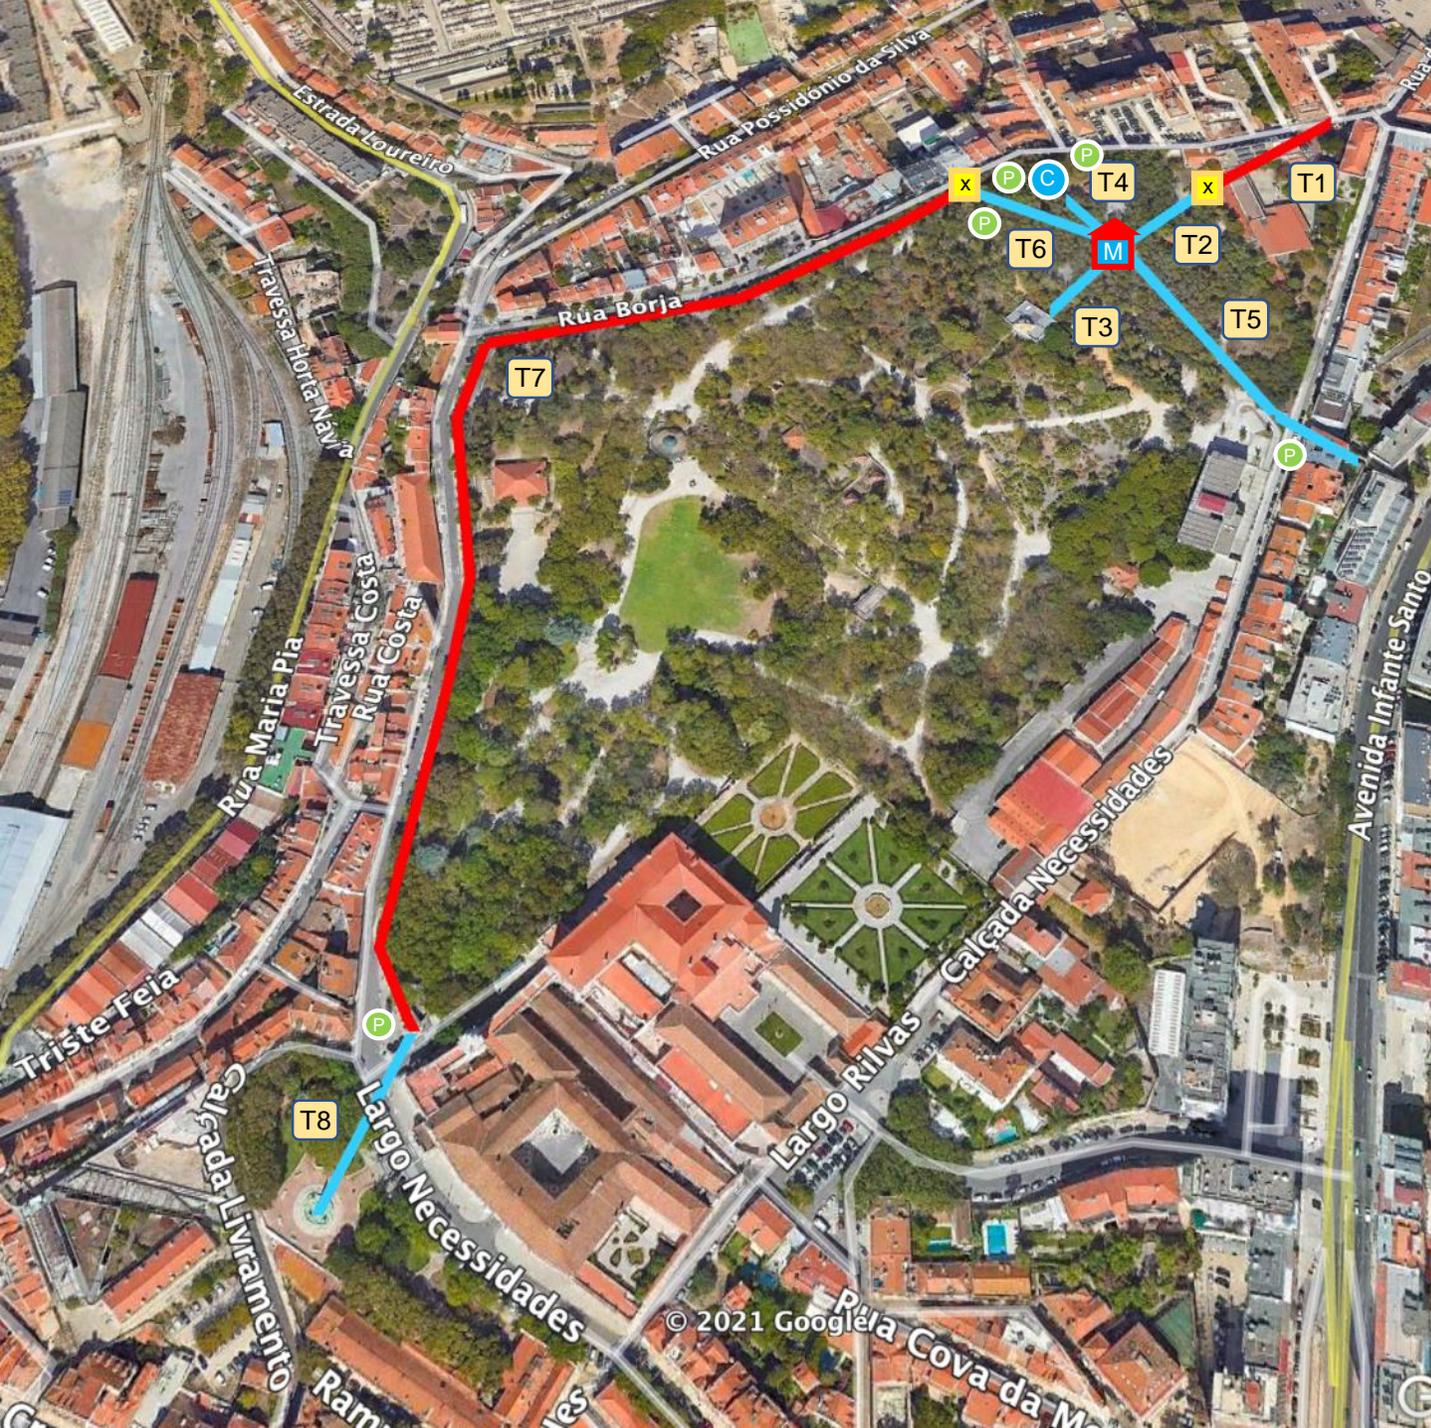
Aqueduto na Tapada das Necessidades – 1100 metros

AQUEDUTO DAS ÁGUAS LIVRES – TAPADA DAS NECESSIDADES	
	Mãe d' Água – Pia Redonda
	Galeria bloqueada (80 metros) por onde chegava a água
	Bloqueio – parede de tijolo
	Troço de 60 metros acessível e que trazia a água até à Pia Redonda onde era distribuída
	Troço de 50 metros acessível que se prolonga até junto à Casa do Regalo (acesso subterrâneo foi tapado mas existe)
	Troço de 30 metros que conduz a uma cisterna com uma porta de acesso; teria ligação à Pia Redonda
	Portas
	Cisterna
	Troço de 160 metros com porta de acesso pela calçada das Necessidades; parte de ramal que conduzia a água da Pia Redonda até ao Bairro da Lapa / Praça das Janelas Verdes, cruzava Av. Infante Santo sobre arcos que foram demolidos;
	Troço de 80 metros parcialmente à superfície que se consegue percorrer apesar de presença de conduta de ferro; trazia a água da Pia Redonda até ao chafariz das Necessidades
	Troço de 560 metros que está bloqueado com a galeria a seguir junto ao muro da Tapada, podendo estar preservado (semelhante aos restantes troços) caso se remova o bloqueio

Troço de 80 metros acessível por onde seguia água desde a Casa de Água (com suas pias) junto ao portão da Tapada até ao chafariz das Necessidades (em bom estado de conservação)

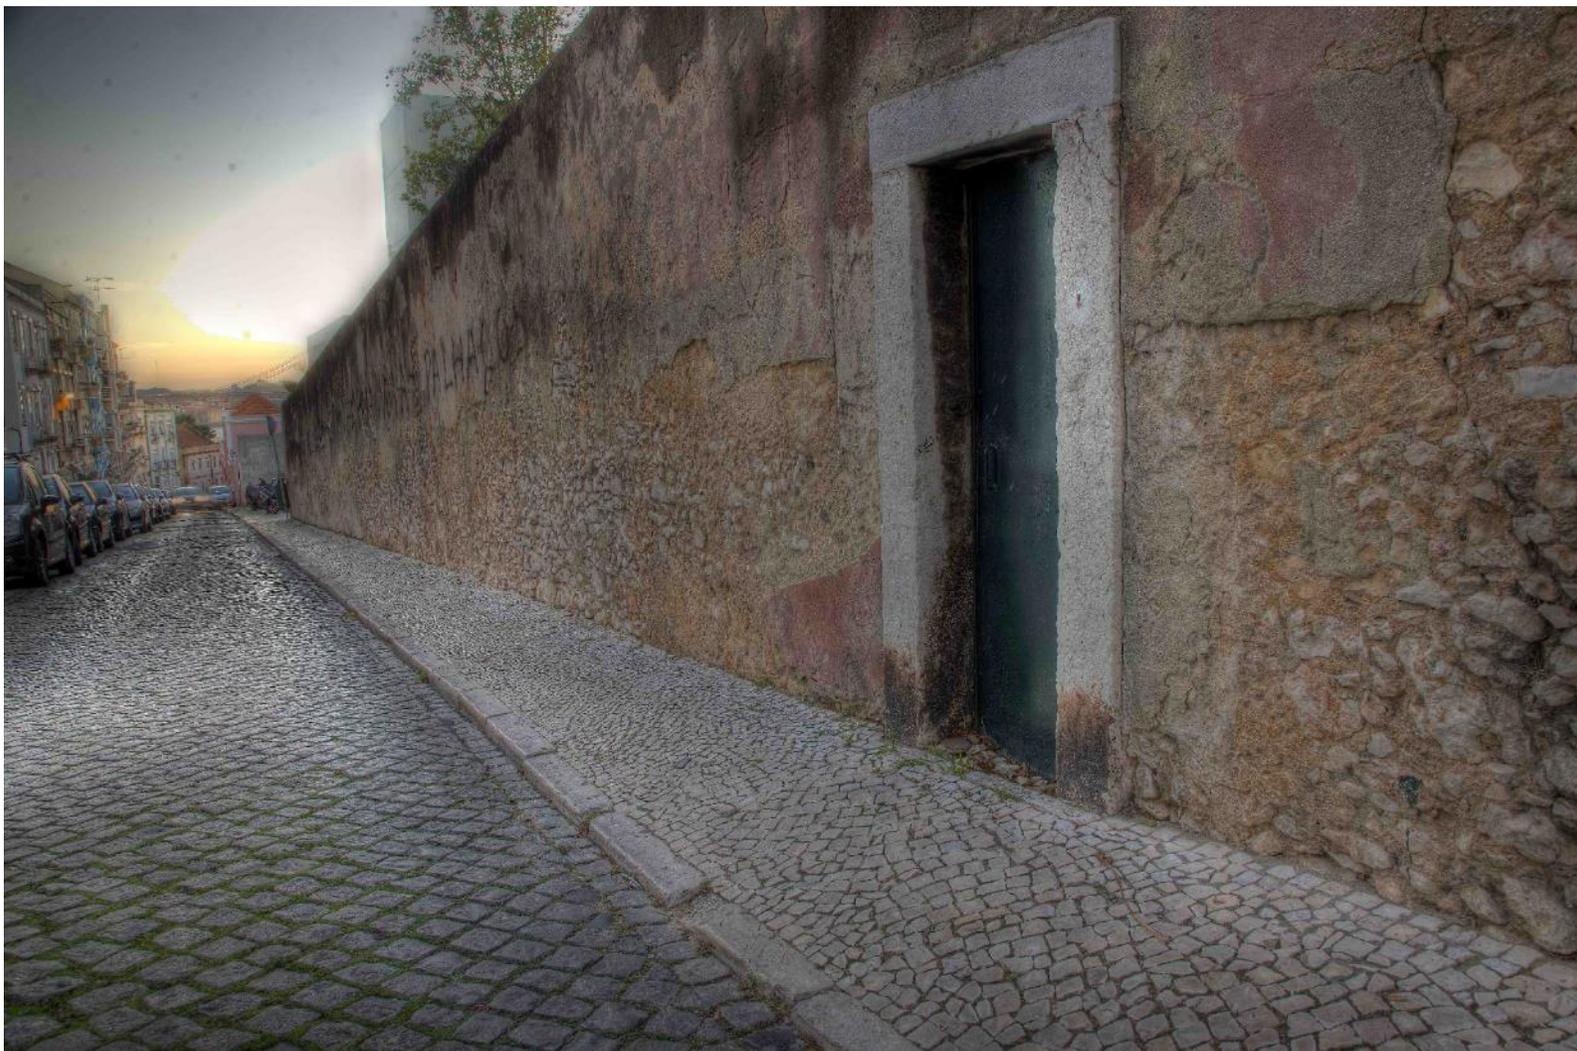
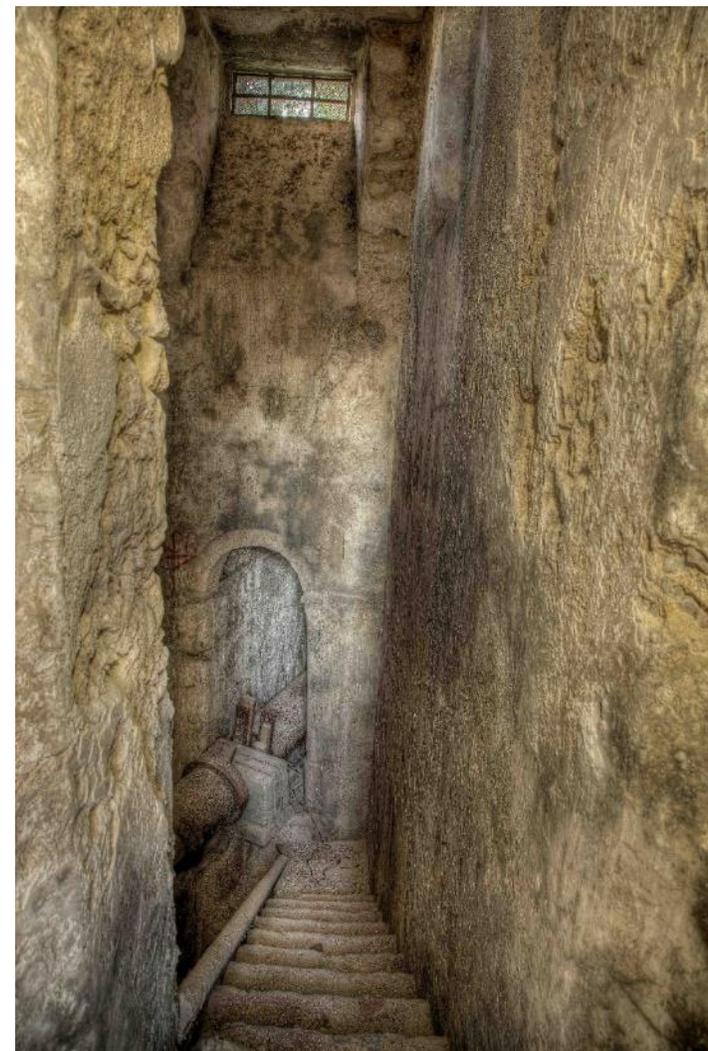
Acesso pela porta na calçada das Necessidades e interior

Parte das galerias foram utilizadas como galeria técnica para colocar condutas de ferro que estão desativadas

A requalificação do aqueduto passaria, entre outras ações, pela remoção destas condutas, tal como já aconteceu noutras áreas de cidade

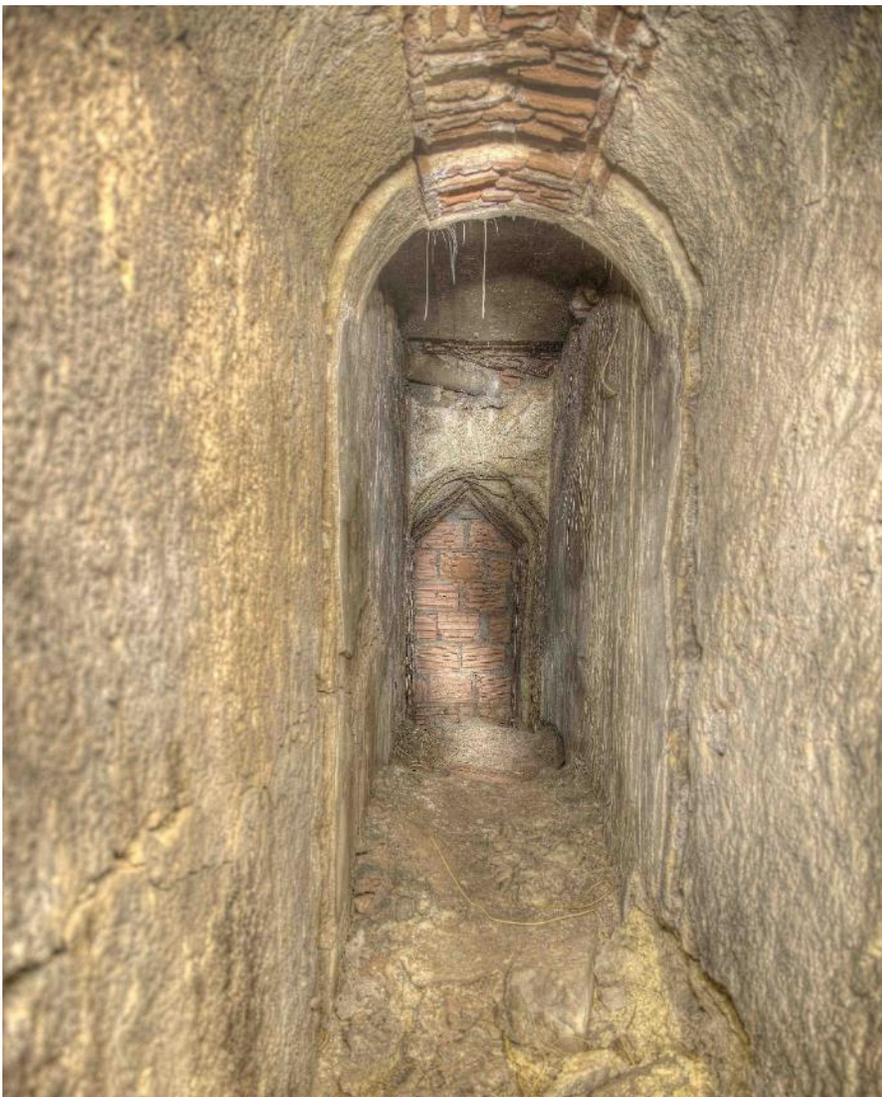
**Troço (T2) por onde a galeria das Necessidades entrava na Tapada, estando emparedado junto aos limites da propriedade
Do lado direito vê-se a galeria que segue em direção à Pia Redonda necessitando de intervenção de conservação**

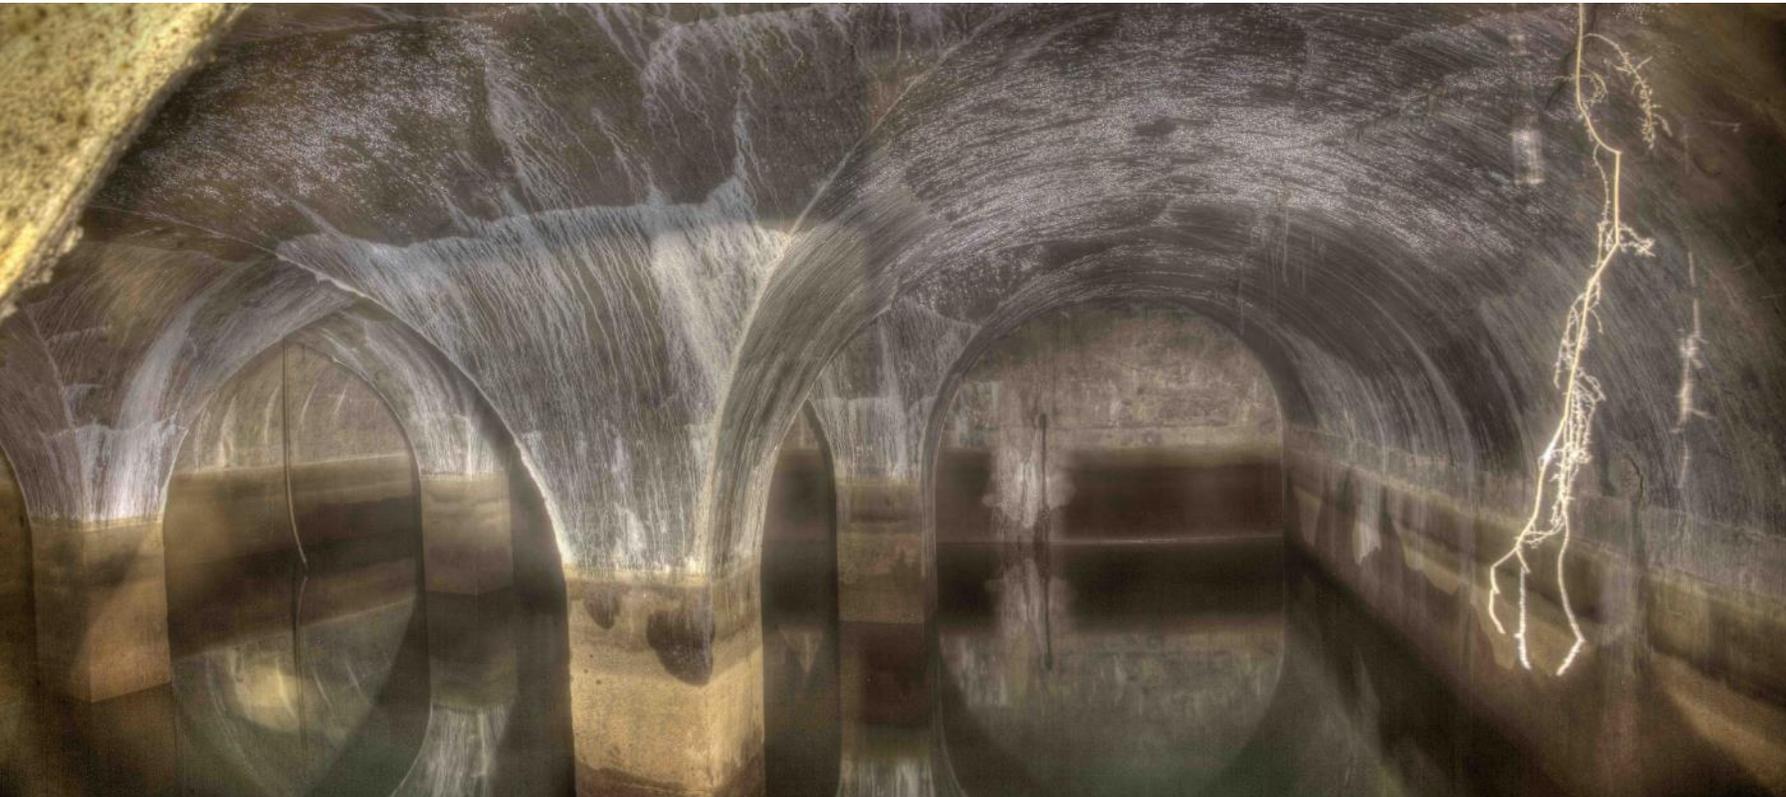
Cisterna e trecho de galeria (T4) que traria a água a partir da Pia Redonda estando emparedada

Esta cisterna será provavelmente posterior à construção do aqueduto e hoje é abastecida por um furo

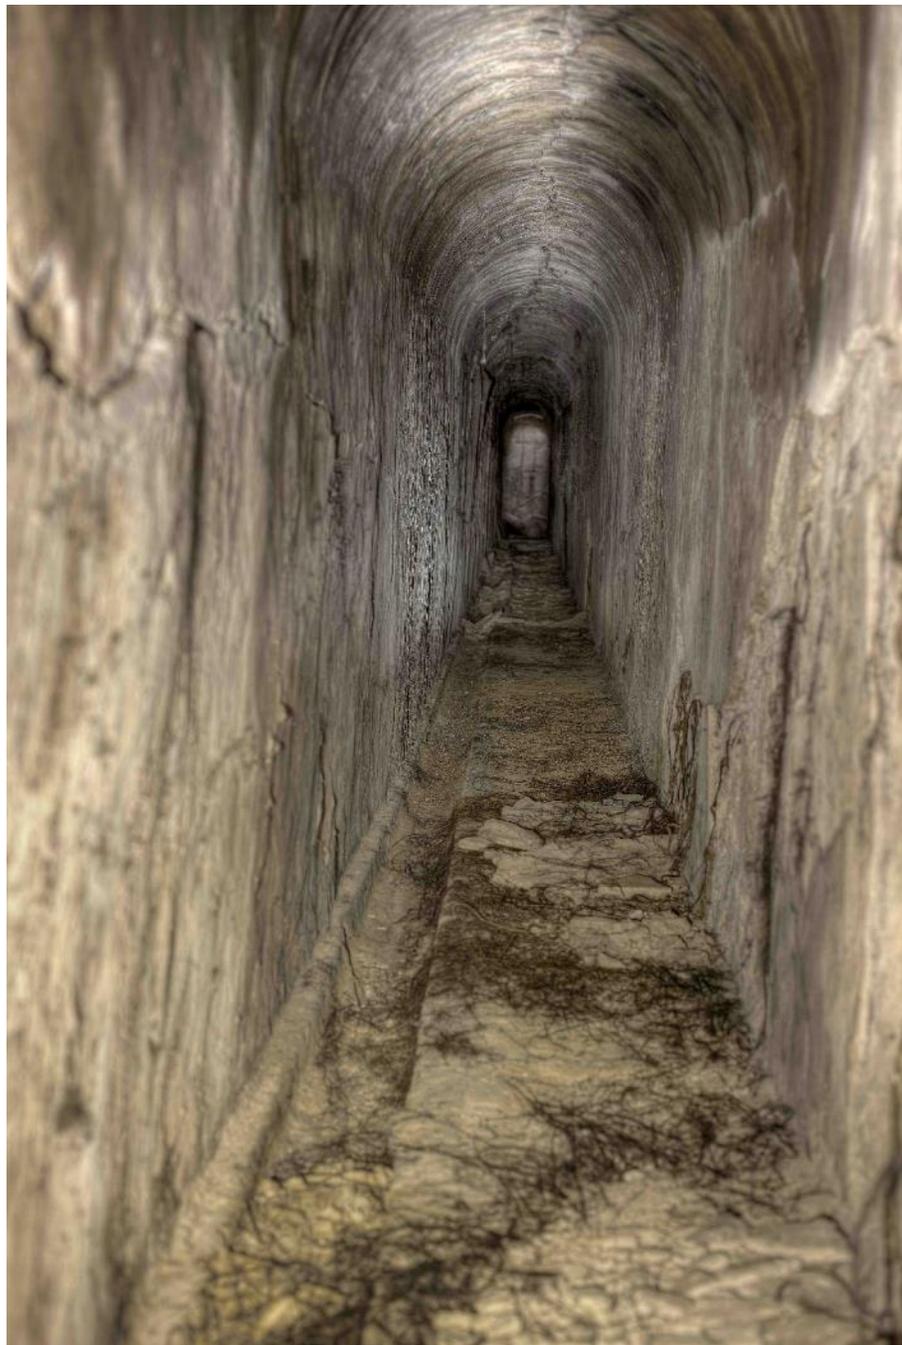
Troço em direção à Casa do Regalo (T3)

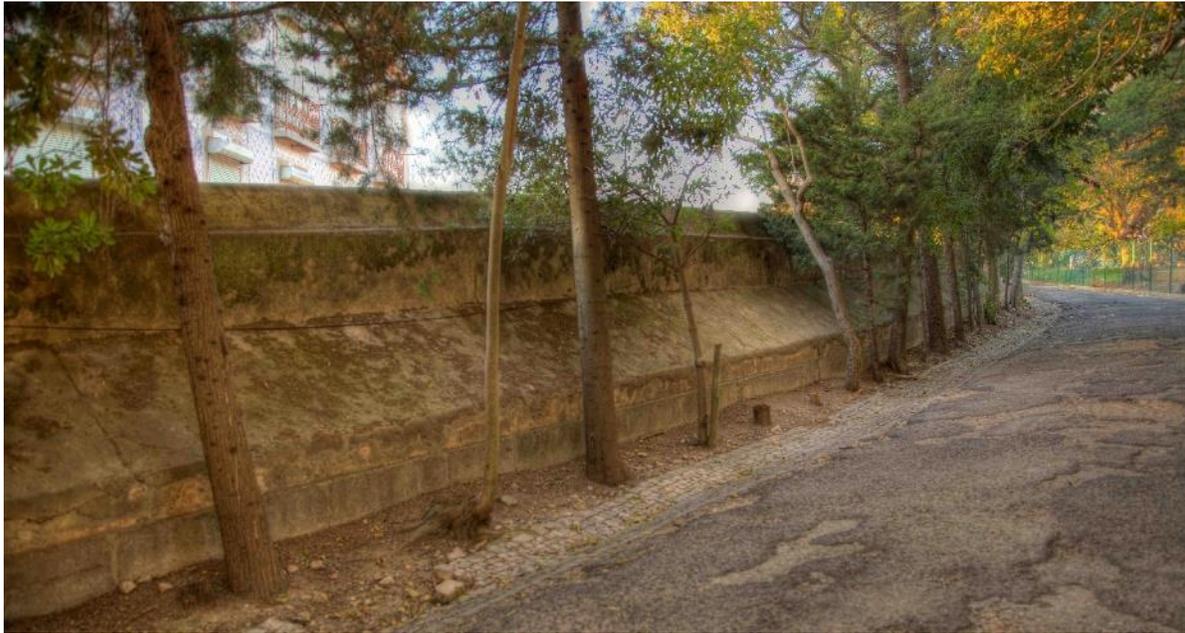
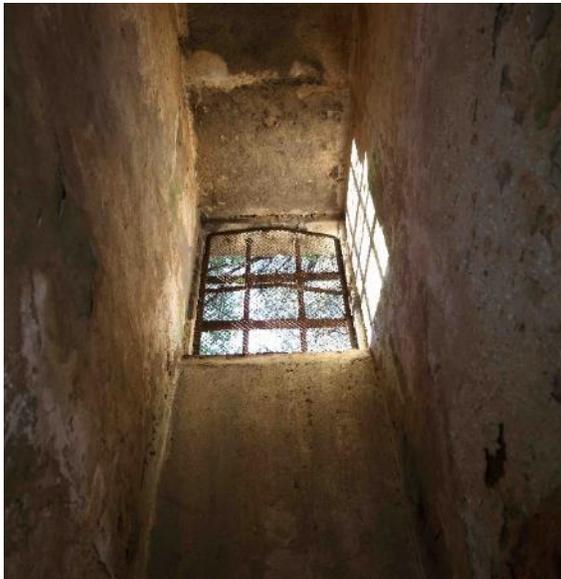
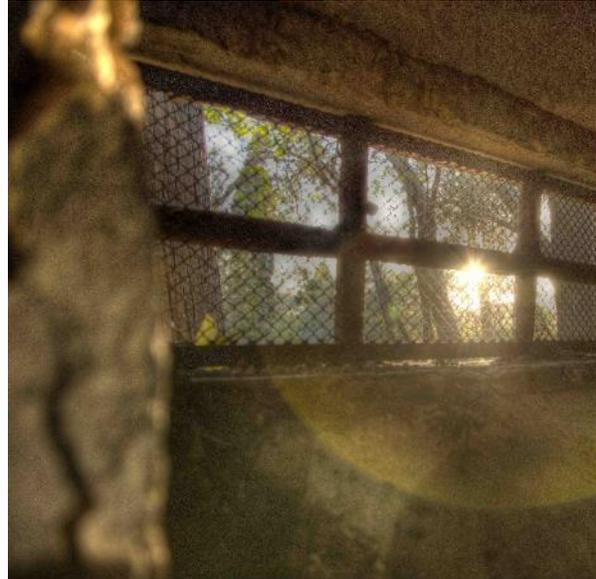
Troço (T6) junto ao muro da Tapada que depois cruza à superfície em direção à Pia Redonda; existência de janelas e claraboias de ventilação;

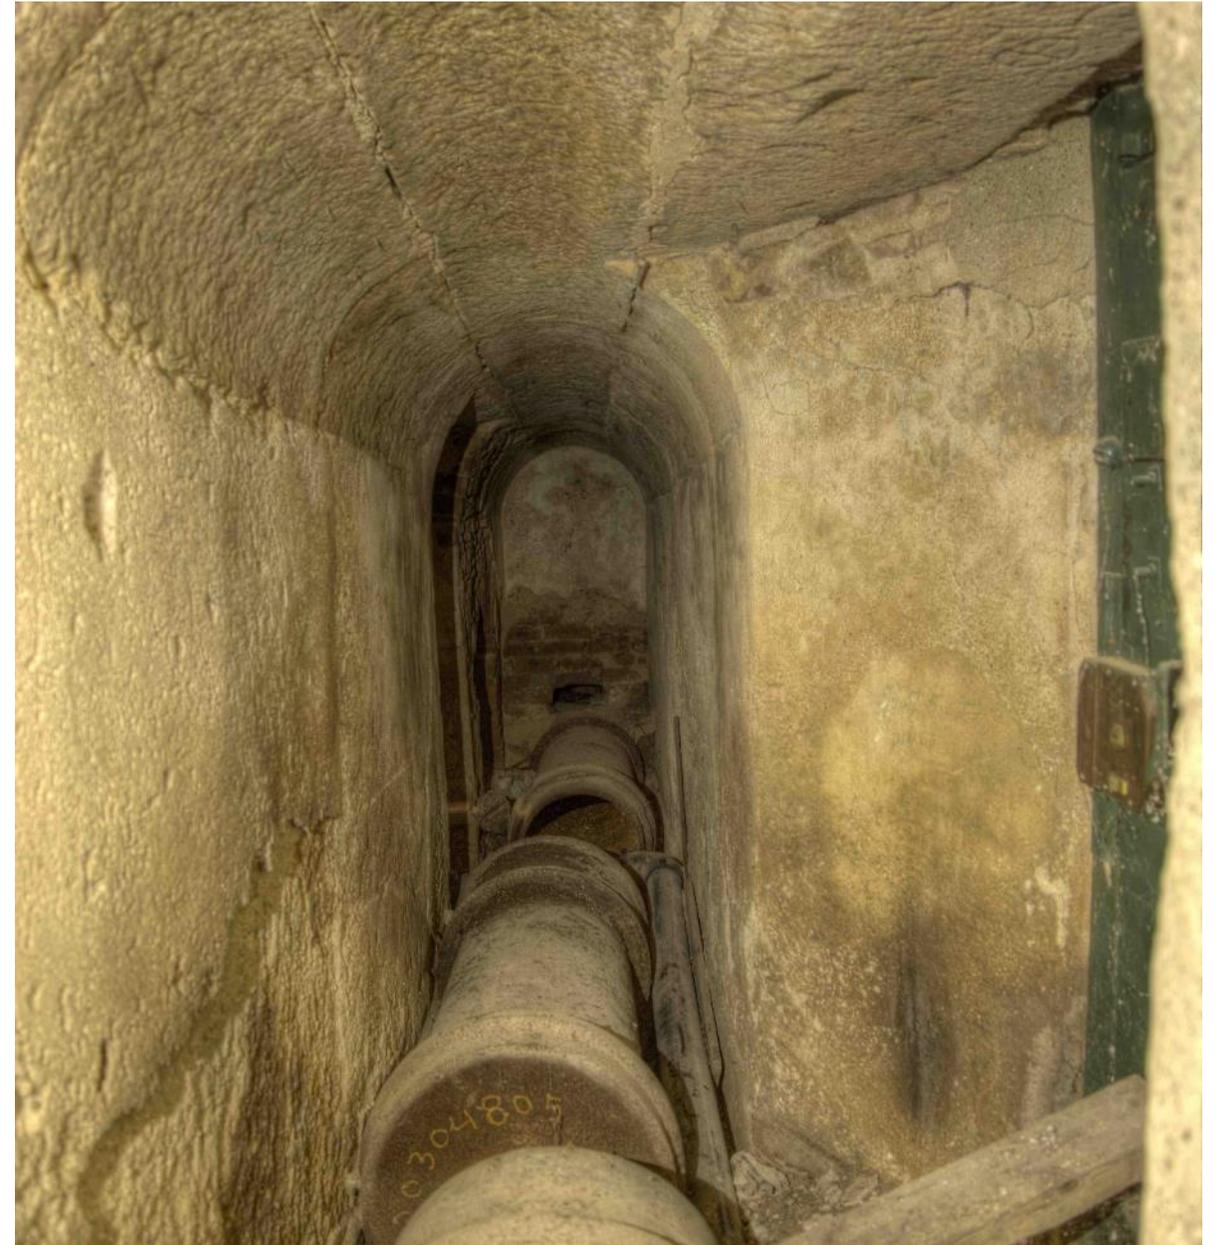
Troço (T6) emparedado junto ao muro limítrofe da Tapada

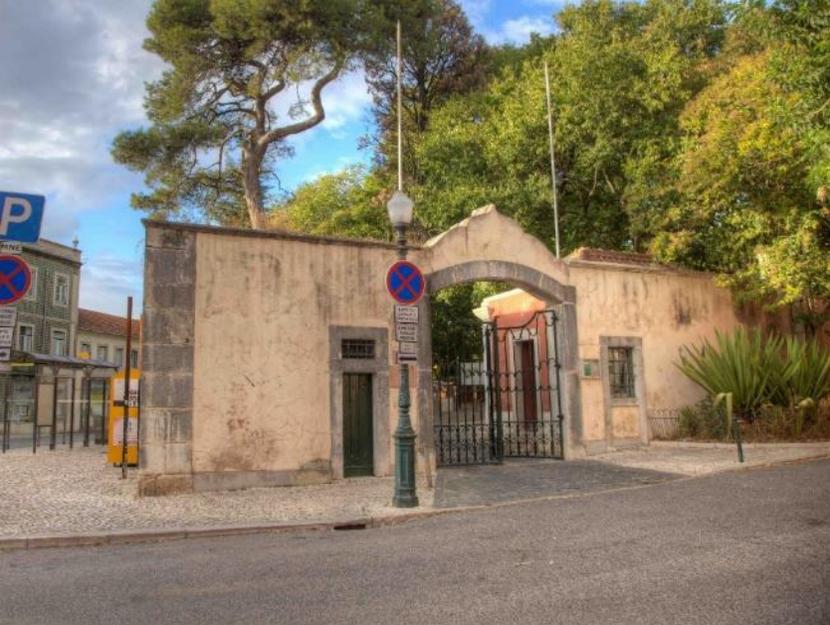
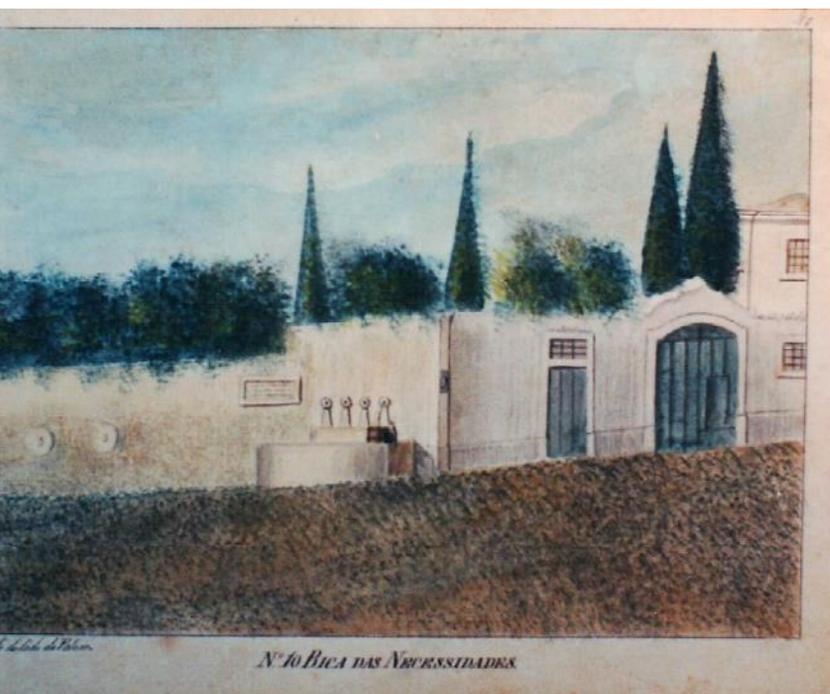
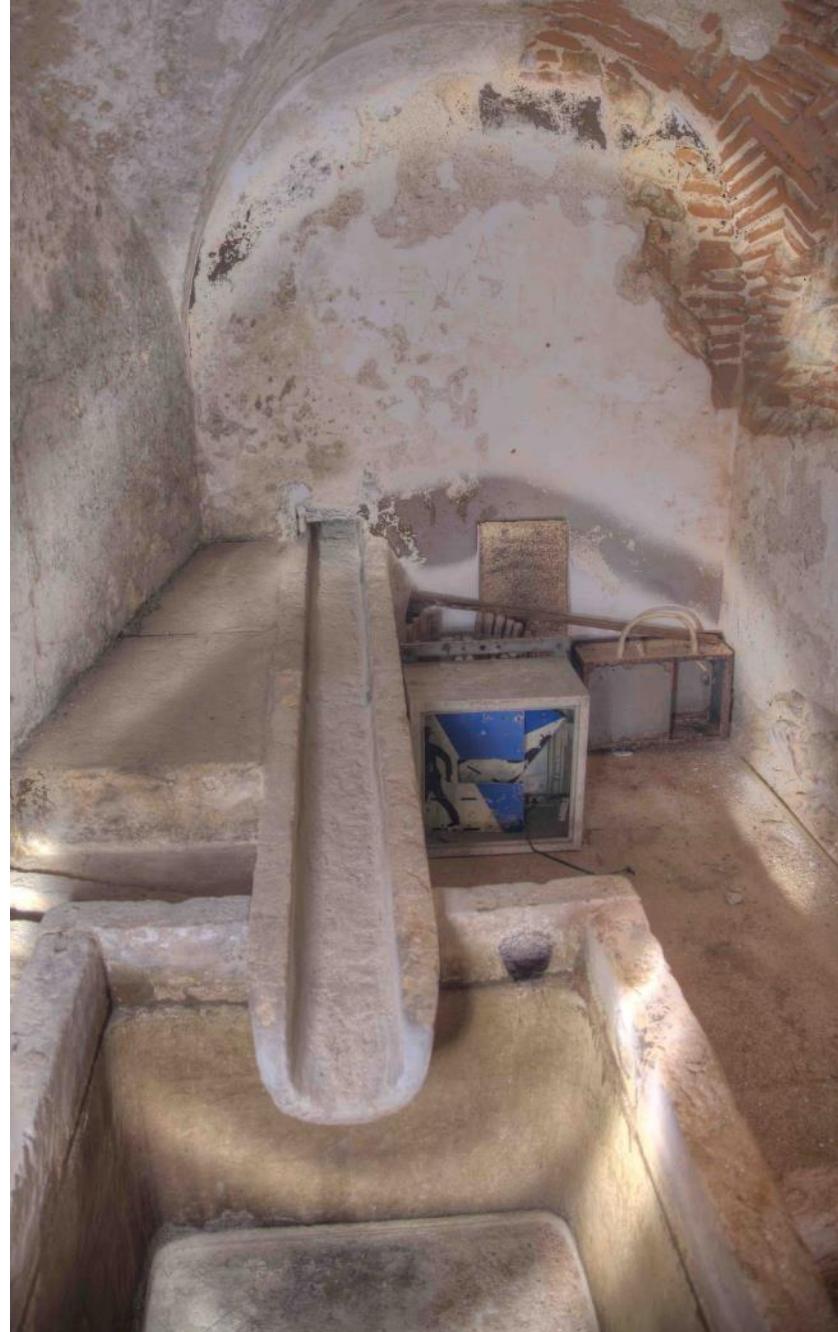
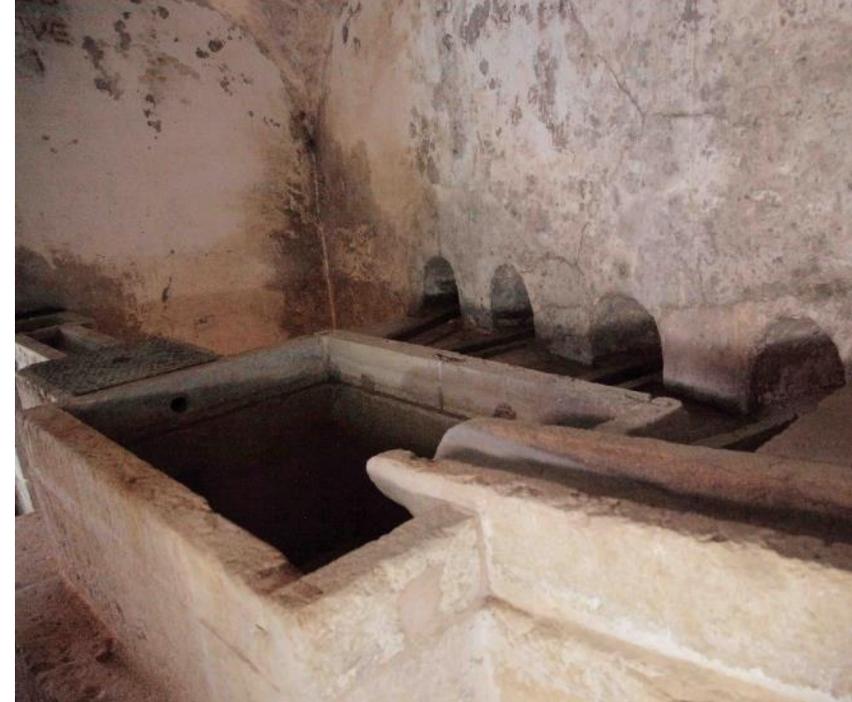
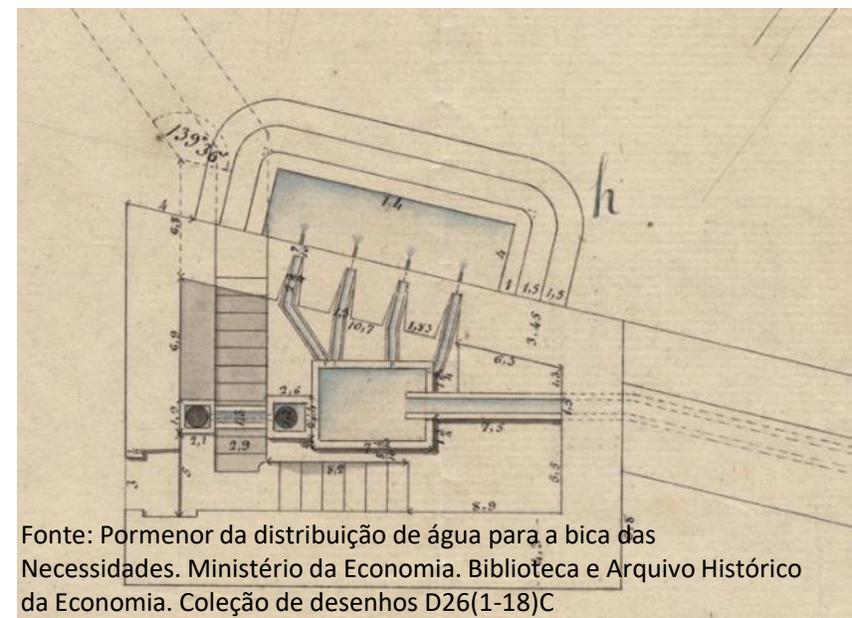
Casa d'água à entrada da Tapada que dá acesso ao chafariz das Necessidades e que abastecia uma bica junto ao muro existindo várias das estruturas hidráulicas

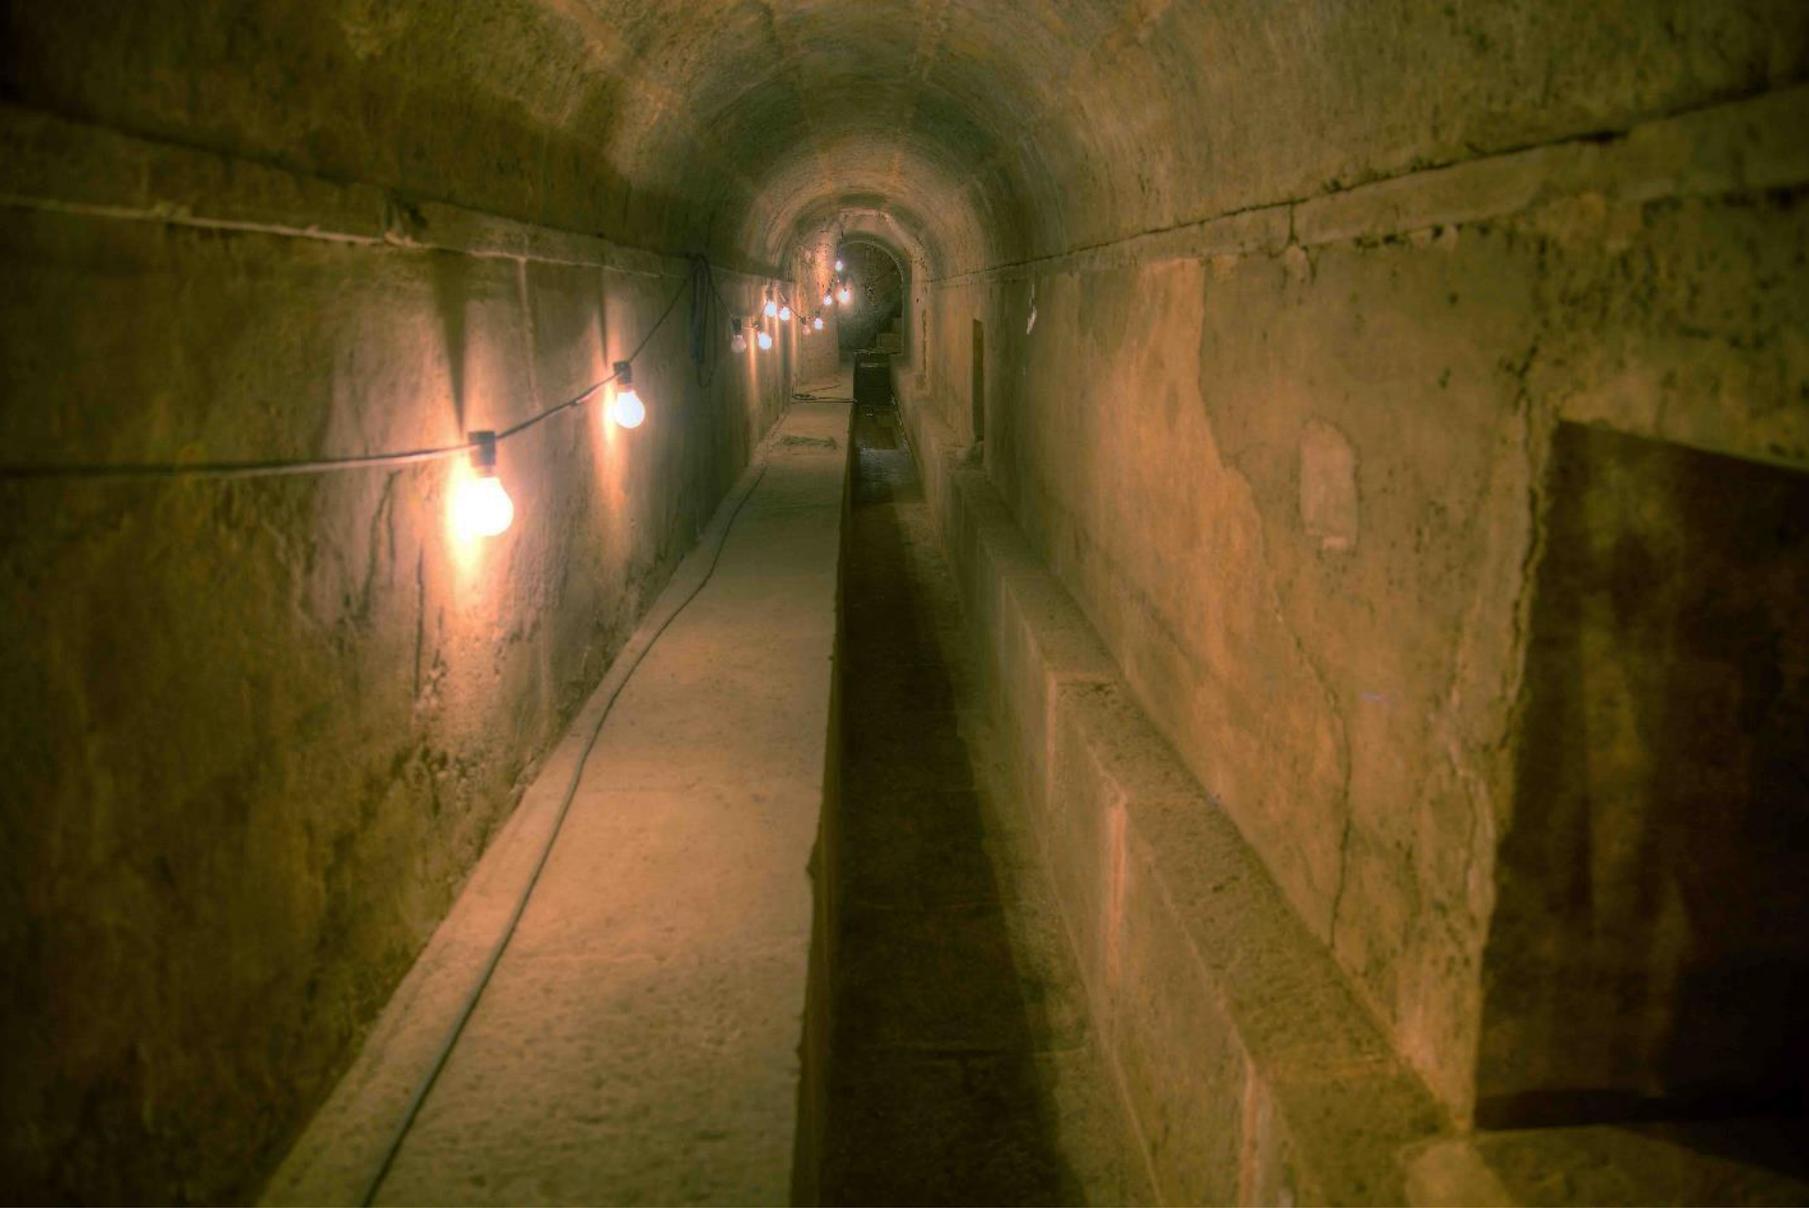
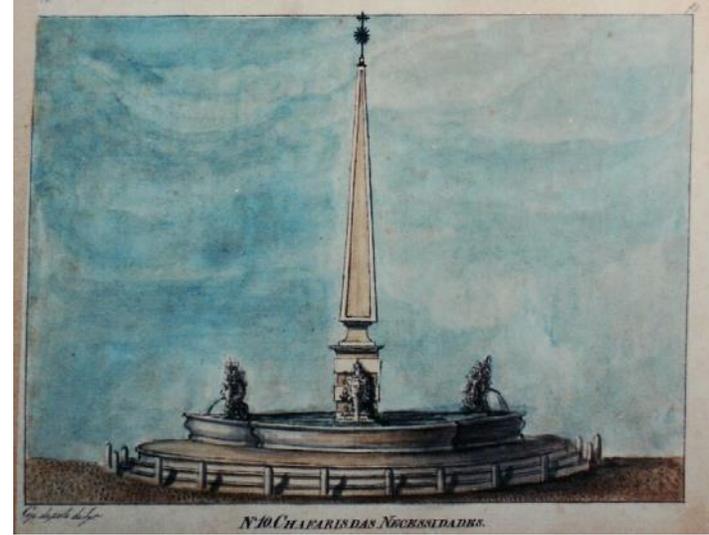
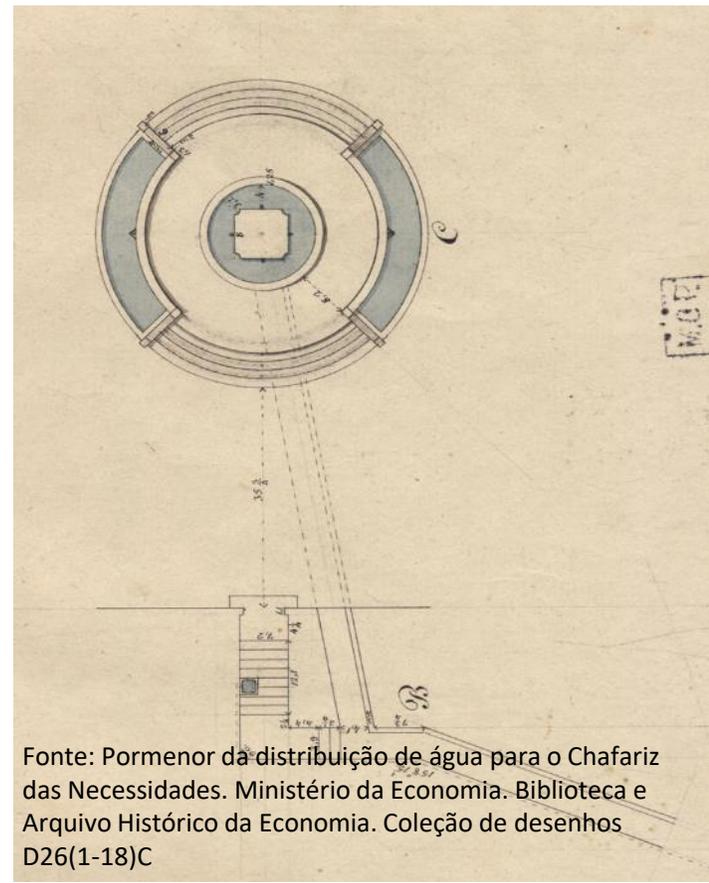
Acesso subterrâneo (T8) ao chafariz das Necessidades em bom estado de conservação

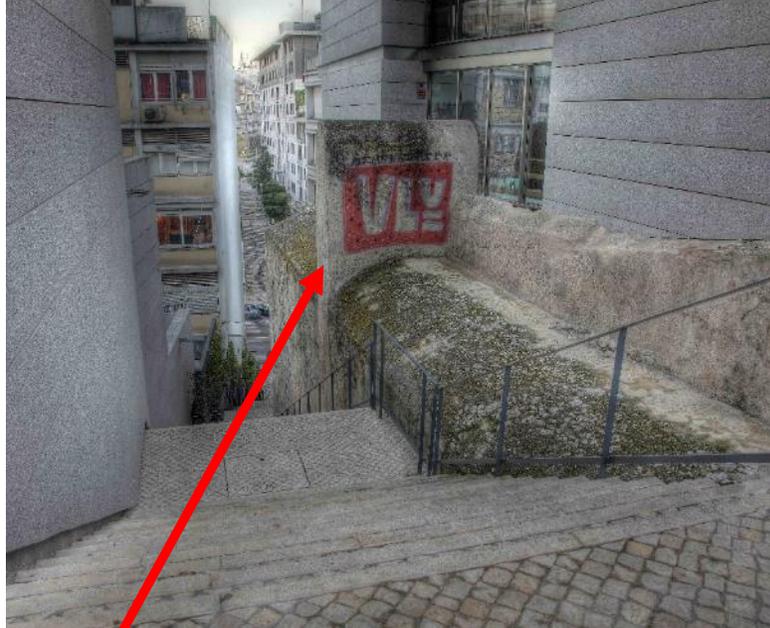
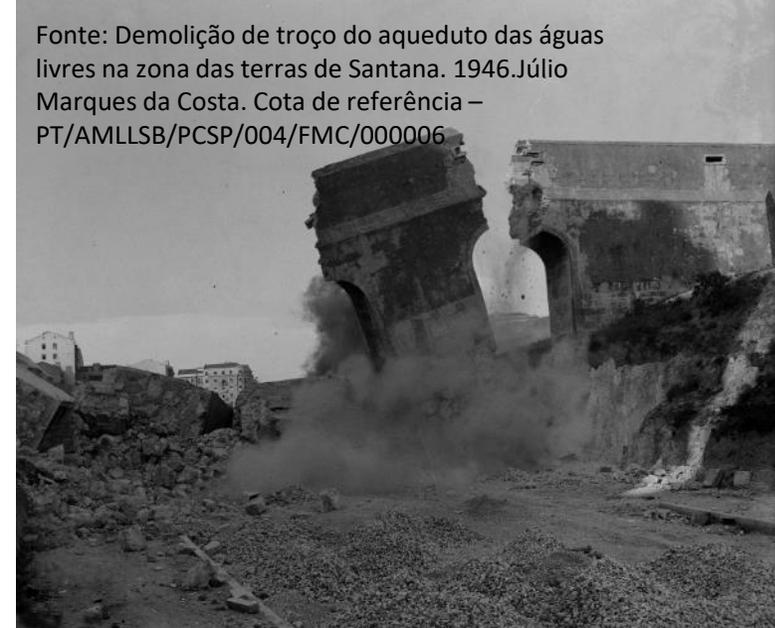
Fonte: Demolição de troço do aqueduto das águas livres na zona das terras de Santana. 1946. Júlio Marques da Costa. Cota de referência – PT/AMLLSB/PCSP/004/FMC/000006

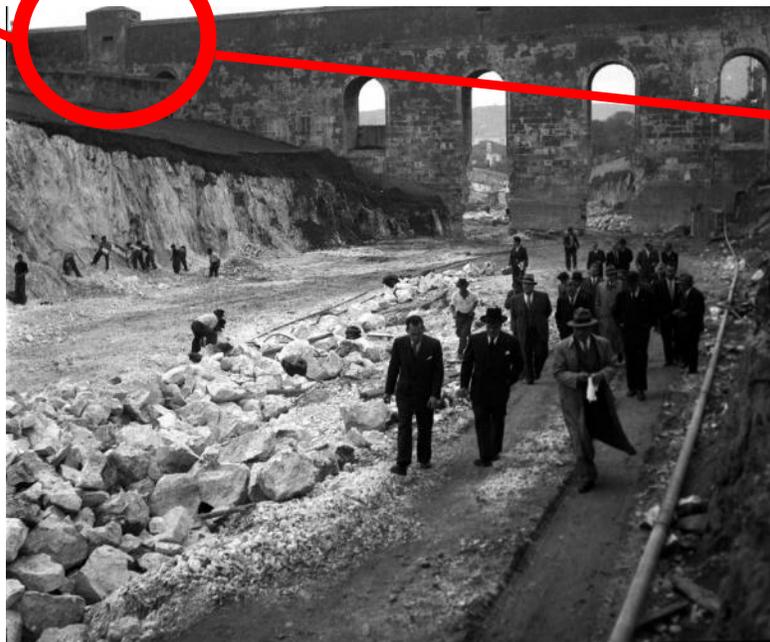
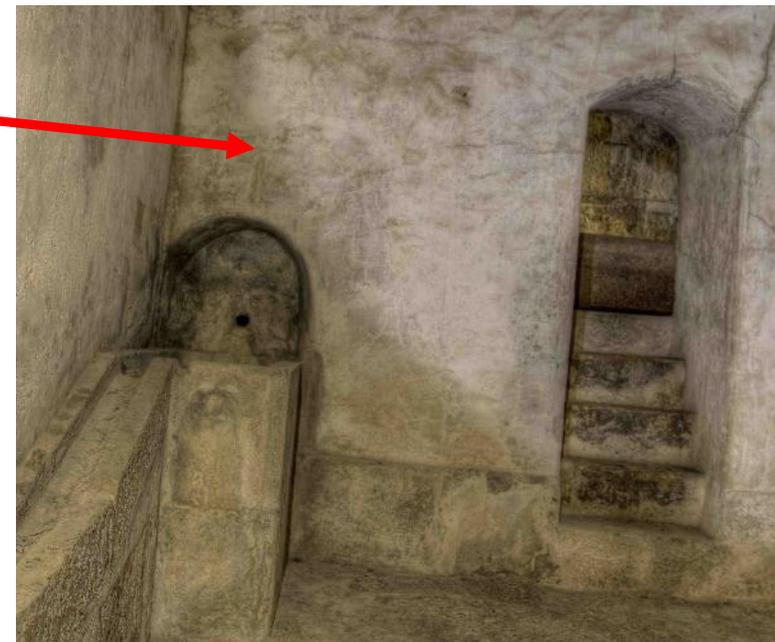
Galeria e claraboia que sobreviveram às obras de construção da Av. Infante Santo com várias estruturas muito relevantes incluindo pias e caleiras
