Escola Secundária de Emídio Navarro

COASTWATCH Europe – Portugal

Litoral do Concelho de Almada: Praia da Fonte da Telha – Praia da Rainha

António Jorge da S. Gabriel; Maria Carolina Farias; Palmira Rodrigues; Turma - 9º A

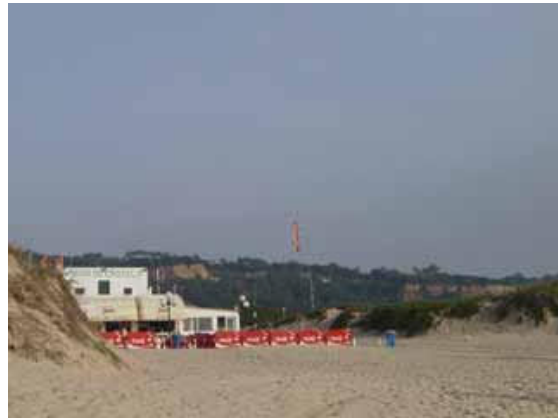
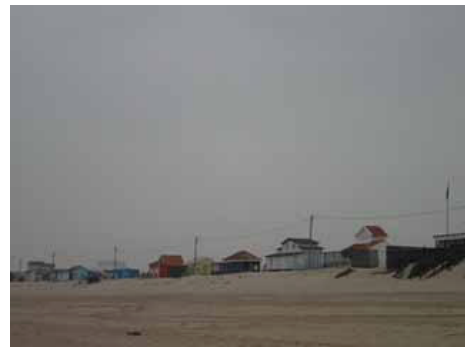
com a época de veraneio - com impactes significativos, nomeadamente, a nível do coberto vegetal do sistema dunar; sujeito a um constante pisoteio

que, em muito, tem contribuído para a redução das espécies presentes e da sua abundância - é de notar a degradação da duna frontal quase, exclusivamente, povoada, de forma esparsa, por estorno. O sistema dunar é ainda “povoado” por um número excessivo de construções - apoios de praia³ - sem qualidade e

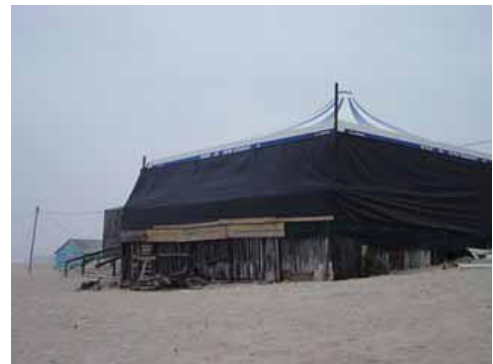
edificadas, muitas delas, sobre a duna frontal após arrasamento desta, para a construção do edifício abarracado e respectiva (e ampla) área de esplanada. Poucas são as construções (funcionam, também, com serviço de bar e restaurante) que têm acessos apropriados, isto é, passagens aéreas construídas sobre estacas - e sobre a duna - para acesso dos “utentes” à praia e ao respectivo apoio de praia. Estas passagens aéreas sobre estacas, enquanto estruturas implantadas para controlo da erosão, apenas

são observadas em duas unidades da área inquirida. Sobre o sistema dunar corre também, uma linha férrea - em toda a extensão, Costa da Caparica/ Fonte da Telha - que todos os verões lança na praia, ao longo de todo o percurso, centenas e centenas de pessoas. Os impactes negativos daí decorrentes associam-se aos múltiplos caminhos trilhados sobre a duna para acesso à praia. Há que registar ainda o efeito de obstáculo que a referida linha
